## 臺南市仁德區大甲國民小學校園樹木異動會勘報告

【因應太陽光電設置工程—校園南側靜思樓後方】

# 臺南市仁德區大甲國民小學校園樹木異動會勘報告

## 【因應校園安全—危樹樹木盤點】

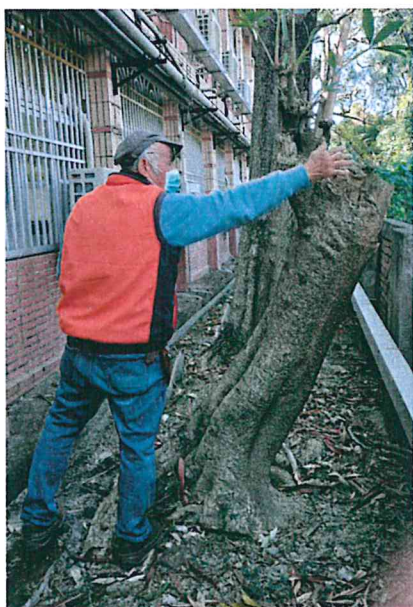
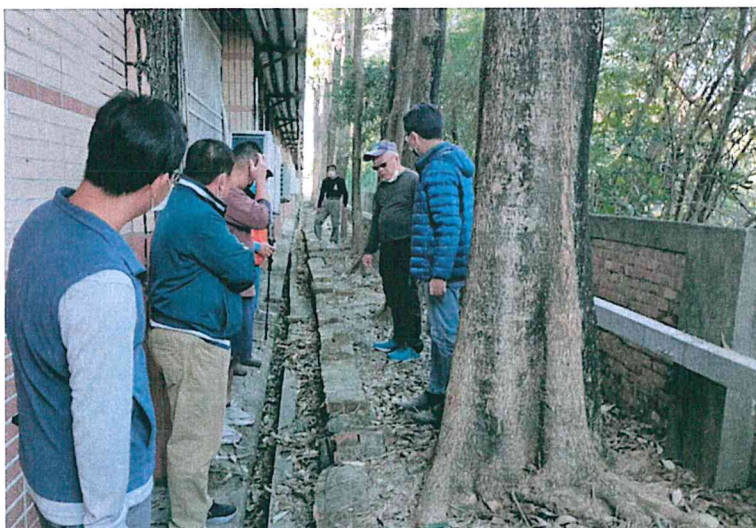
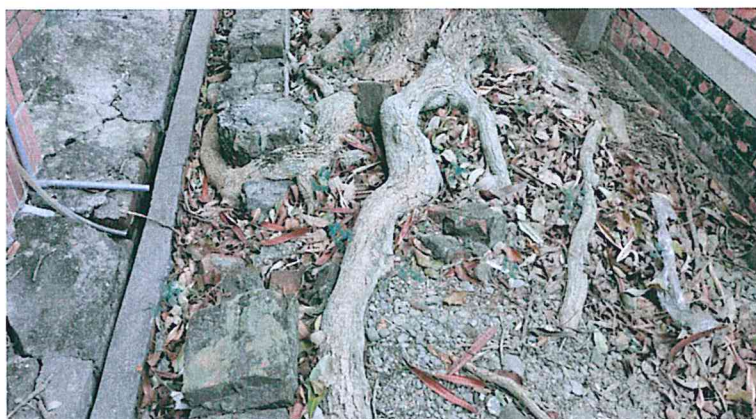
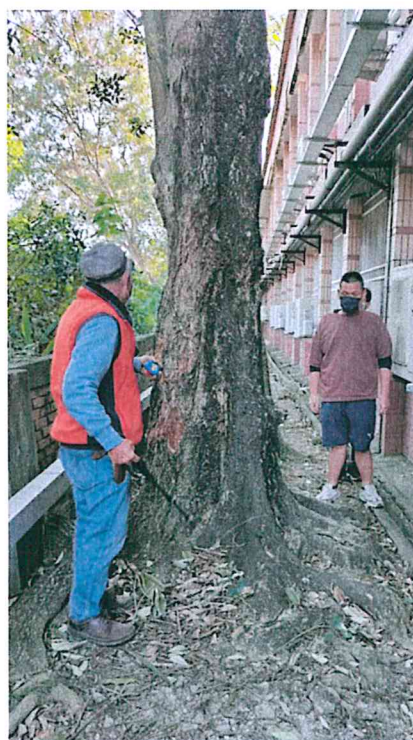
黑板樹 18 棵，早期種在寬只有 140 公分、長 72 米狹長空間，生長旺盛的根張隆起，破壞水溝及圍牆；也有生長不良的及主幹中空腐朽的，水溝因竄根破壞及落葉掉落不易清理造成髒亂死角，此段教室屋頂計劃裝置太陽能裝置，空間狹小建議移除整理水溝及鋪設水泥消除髒亂、不再種回植物。

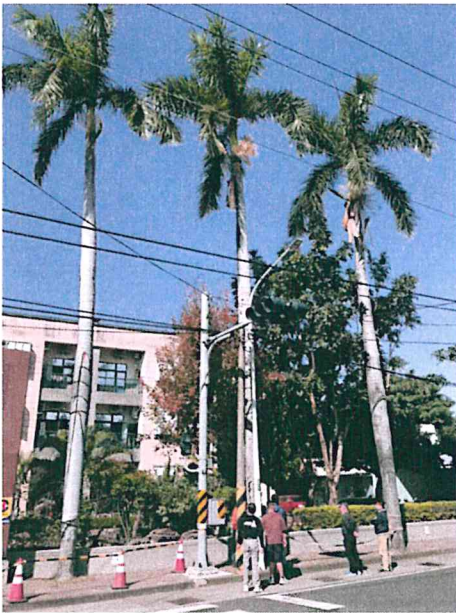
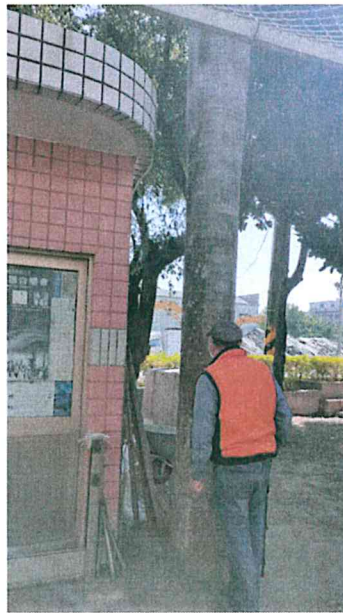
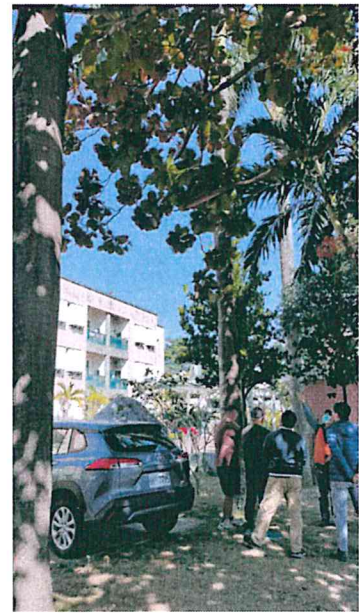
### 學校大門兩側

校門口外，三棵高大的大王椰子樹佇立在狹小的通學步道中間，沒有樹穴，下方鄰近高壓電纜及交通號誌上落葉掉落對行人、兒童等有潛在危險。

校門口內側，守衛室邊一棵緊鄰建物只有 50 公分，另兩棵在停車場旁邊，落葉對人車有安全疑慮（此大王椰子樹為教育部校園植栽盤點物種）建議移除。

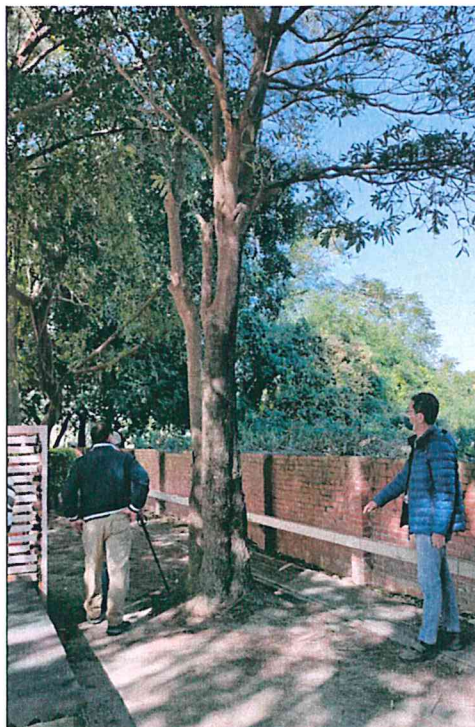
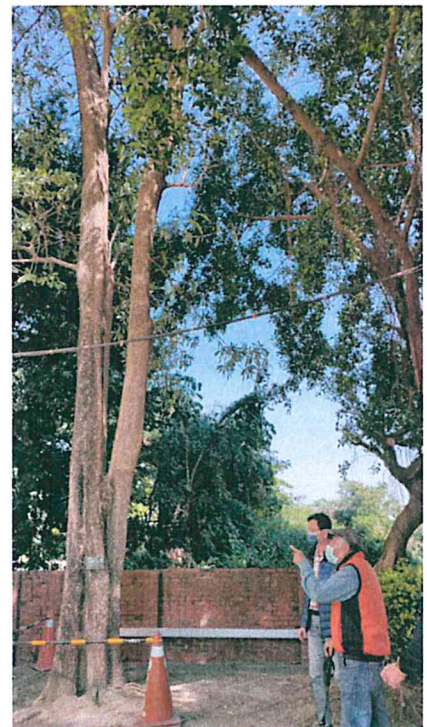
### 活動中心前方、北側圍牆邊

黑板樹兩棵種在濃密的木麻黃群下，離圍牆近，也有竄根現象、建議移除整平、增加學生活動空間。

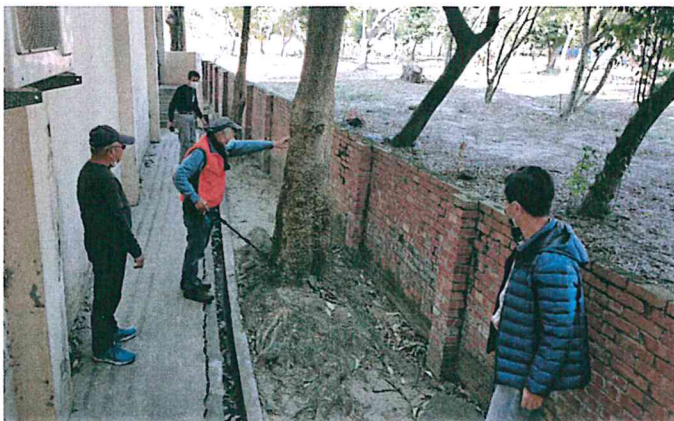
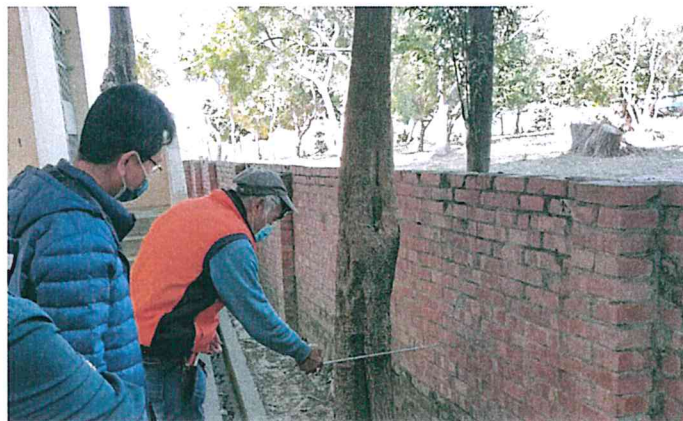
南側-長 22 公尺寬 30 公分到 120 公分，狹長型三角形空間

黑板樹兩棵，離圍牆只有 65 公分也有竄根現象、建議移除整平、增加學生活動空間。

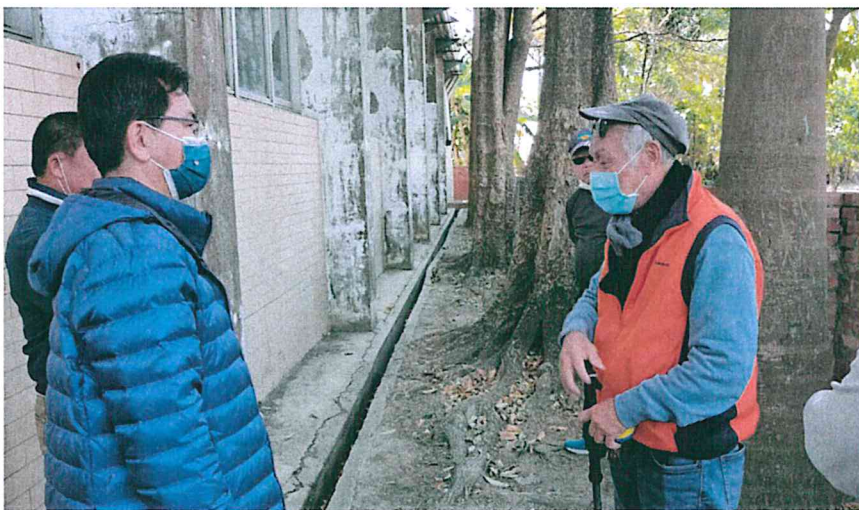
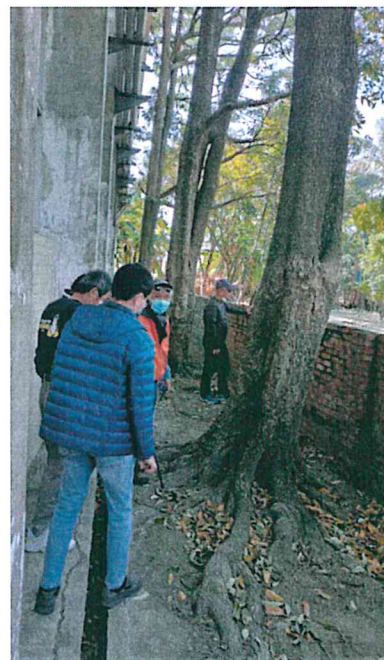
西側-長 38 公尺寬 3 公尺半到 1 公尺多狹長型三角形空間

上有 6 棵黑板樹竄根嚴重破壞水溝及圍牆（一段剛修復補強）這 6 棵黑板樹建議移除，其中一棵大王椰子樹位置尚可控制建議留下。
